1997年LPL社デカデックスを採用9年の経過、旧塗膜白亜鉛B調合ペイントからの剥離1/3をはがし施

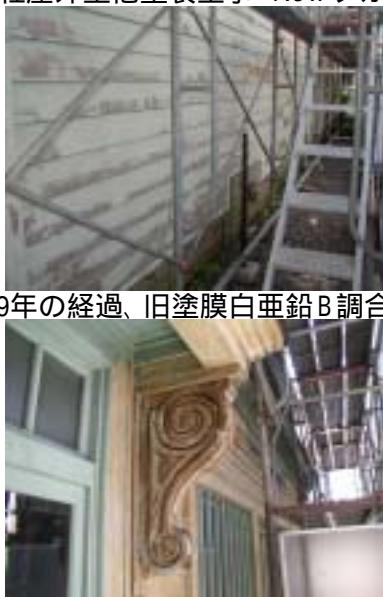
今回、剥離には、環境対応型軟化剤併用高圧温水塗膜剥離洗浄工法(IMI/NHS工法)を採用し

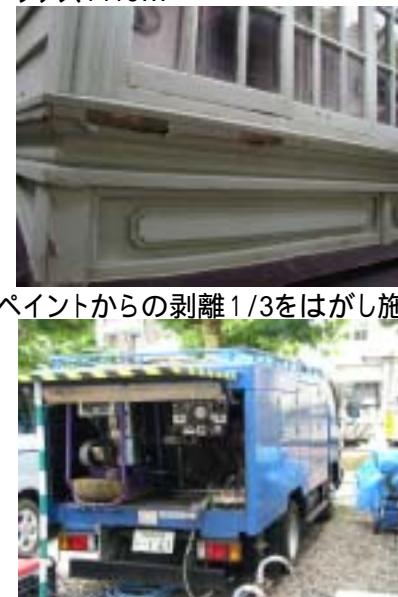
この剥離によって、本来の木目が鮮明になった。

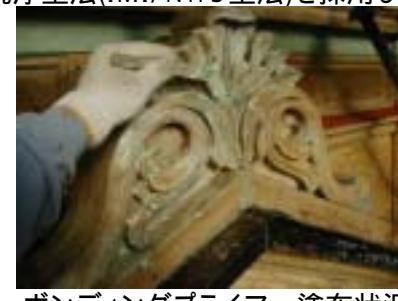
ボンディングプライマー塗布状況

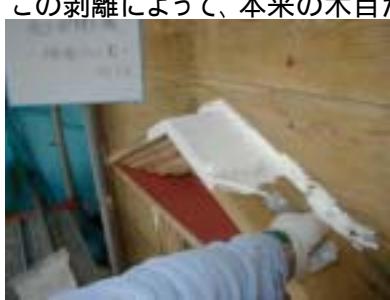
天端・切付け・腐食部分のリーマット工法により補強された。

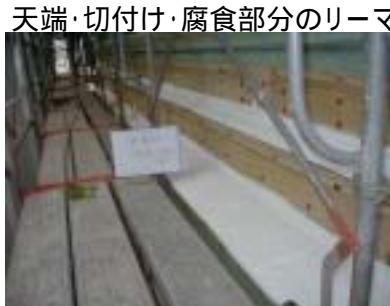
リーマット処理完了

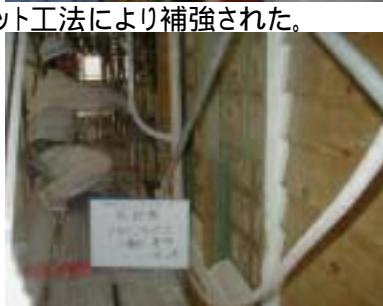
デカデックス1回目塗布状況

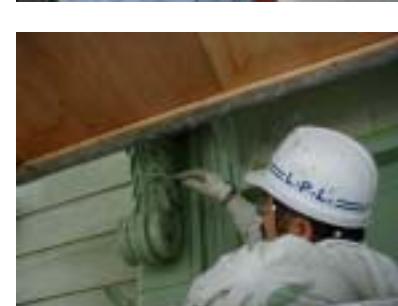
デカデックス増塗状況

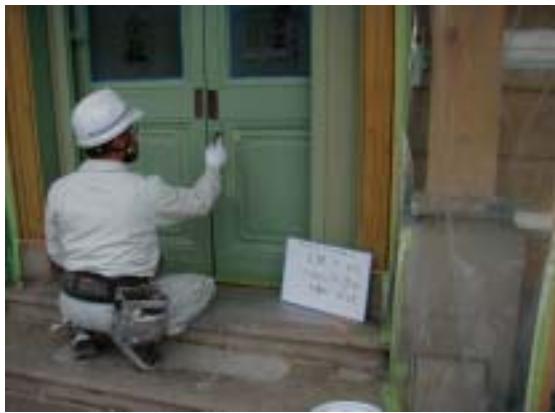
デカデックス仕上げ状況

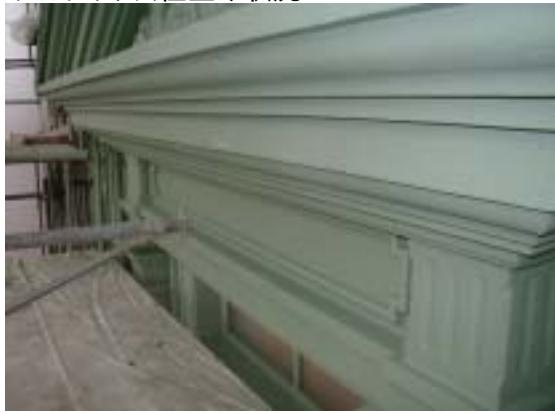
今回、水が入りそうな部分は、リーマット処理により補強され、次回までの延命を伸ばすことでしょう。
