環境を重視した高圧剥離洗滌システムで 既存塗膜を撤去!

清水建設が国立代代木競技場の屋根部改修で新工法

昨年の11月から進められていた国立代代木競技場（東京都渋谷区神南）の「第一・第二体育館大屋根塗装および越屋根部シート防水改修その他工事」がこのほど（3月末）終了した。

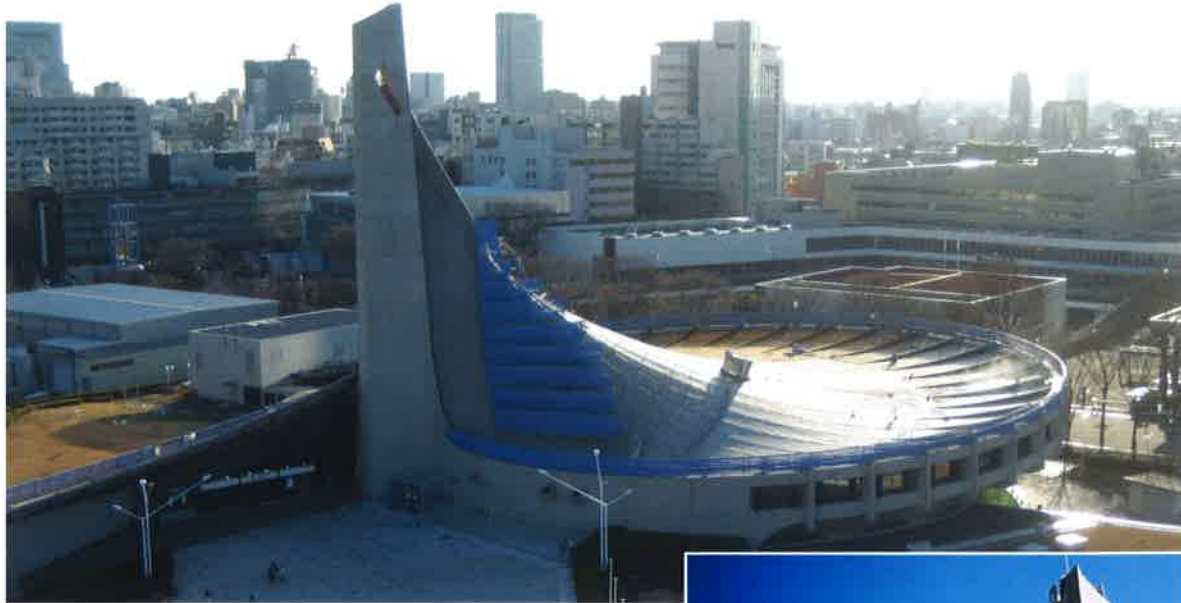
写真1 第二体育館での剥離作業風景。

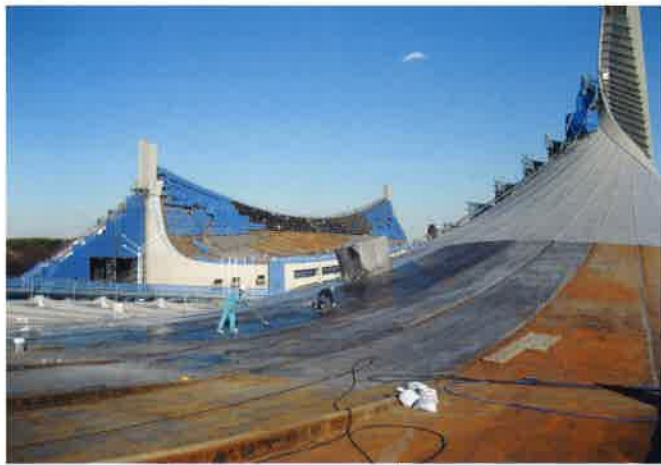
写真3 第二体育館の頭頂部付近での作業風景。

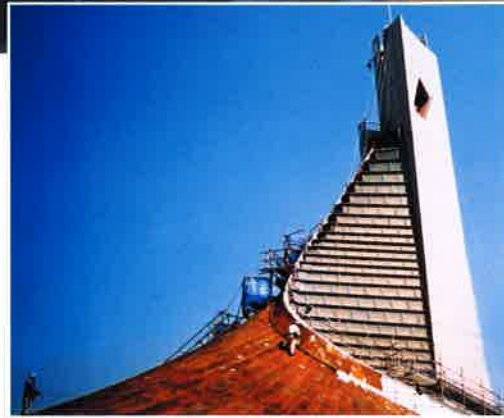
写真2 第二体育館頭頂部での剥離作業

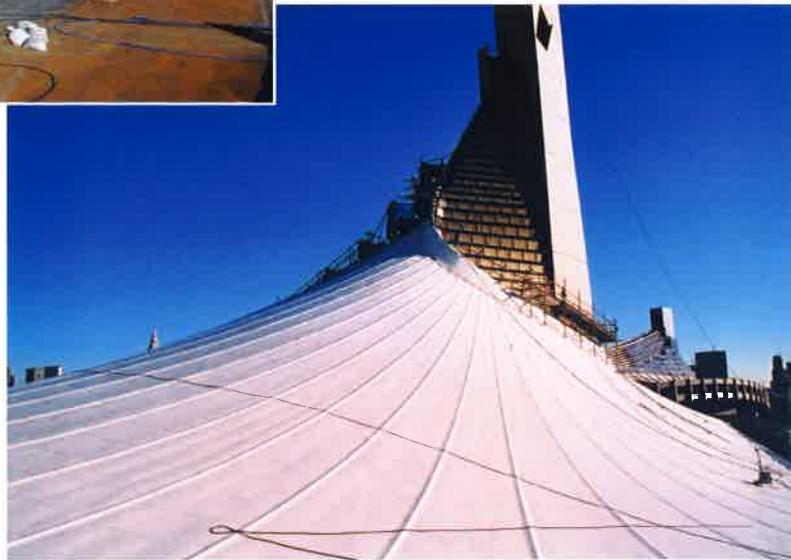
写真4 剥離を終え、下塗り塗装を終えたところ。

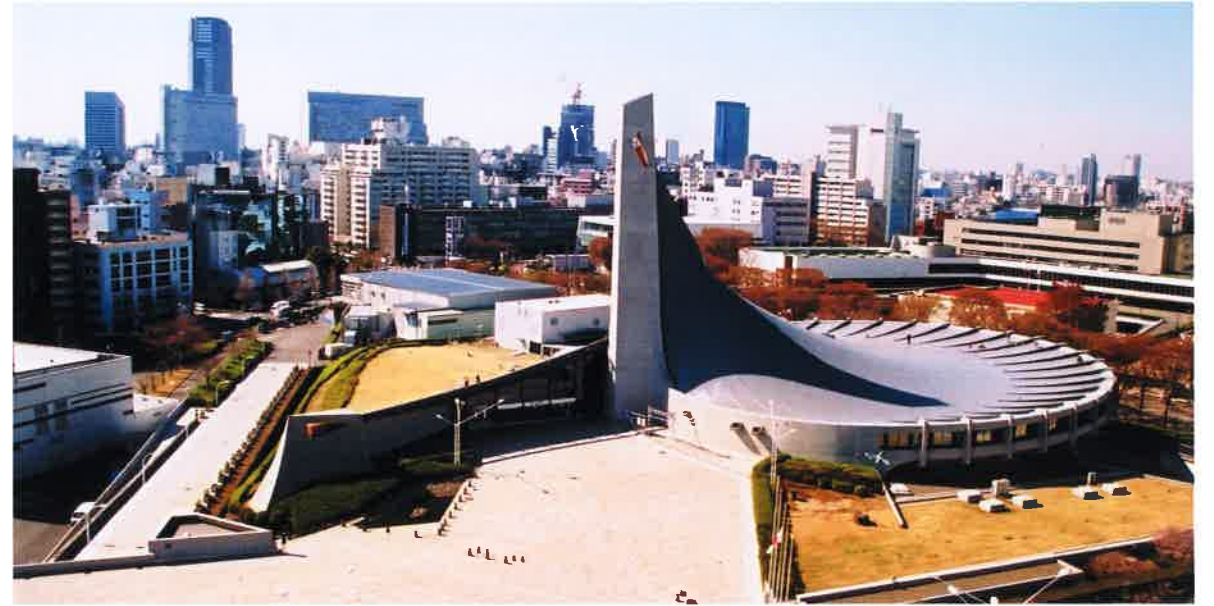
写真5 仕上がった第二体育館の屋根部(第一体育館から南西部を見る)

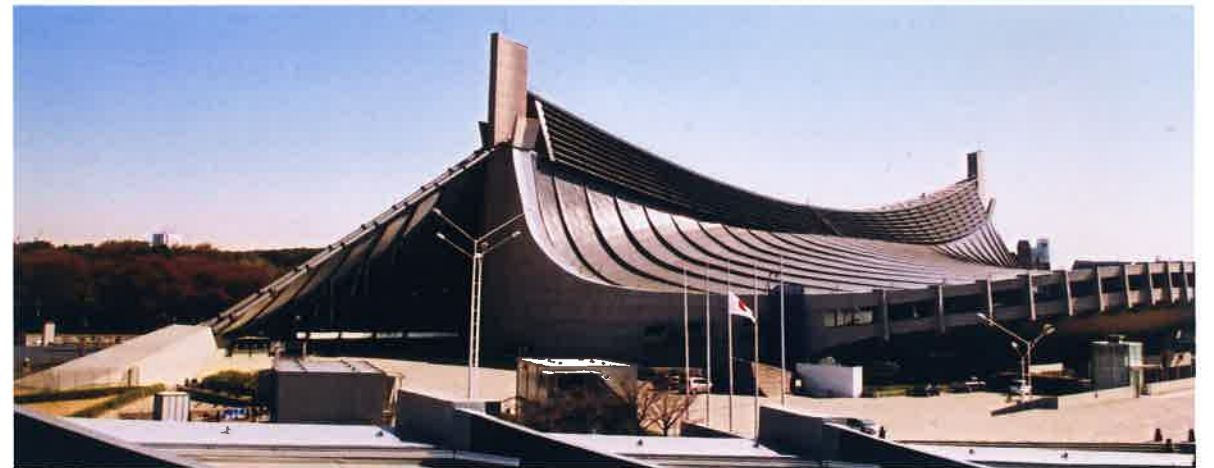
写真7 工事を終え綺麗になった第一体育館の全景。第二体育館から北東方向を見る。

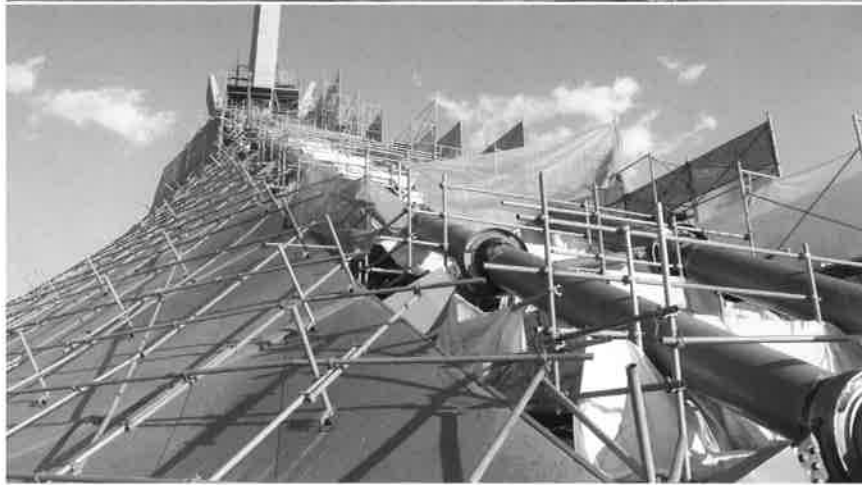
写真9 同体育館は2本の支柱を2本のメインワイヤーで結び、屋根全体を支えている。頭頂部へのダイナミックなスロップ。

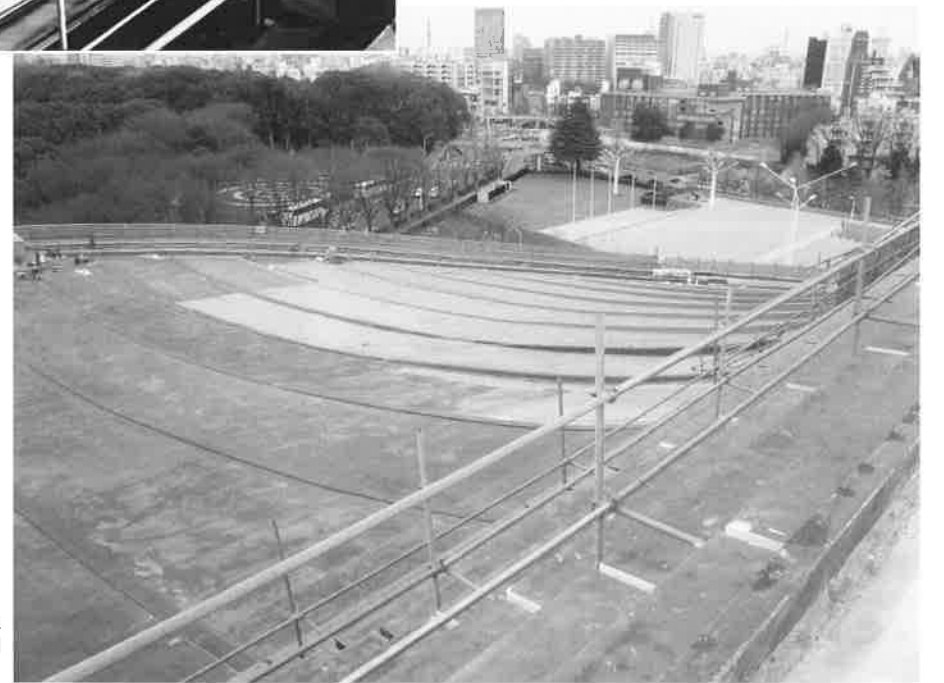
写真14 北東側屋根部の剥離作業。手前部分は第1回目の剥離が済んだもの。

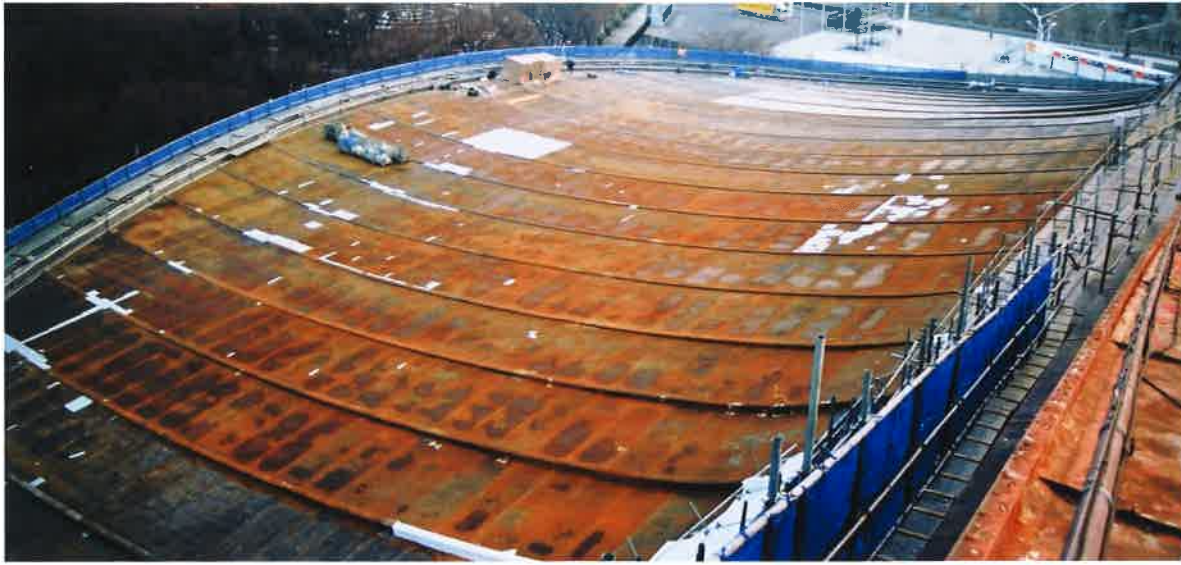
写真15 旧塗膜の剥離作業がほぼ終了した第一体育館の屋根。白い部分は慎重な下塗りを要する箇所の下塗り部分。

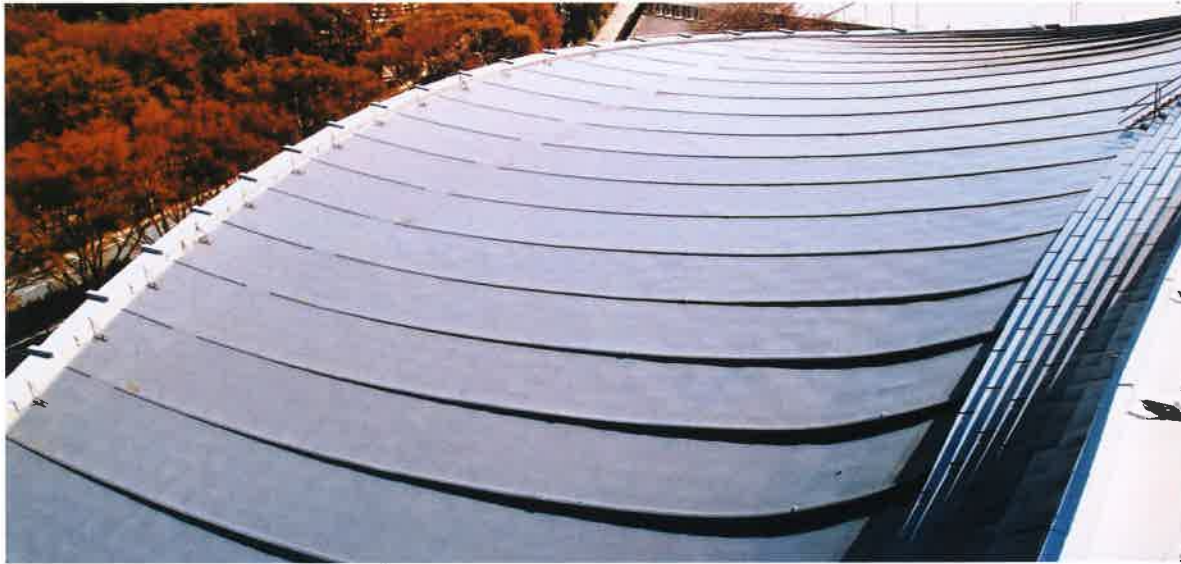
写真16 仕上を施したもの。丹下都市設計が推奨した太陽熱高反射塗料「ATTSU-9 (4F)」(あつないん) および無機系超低汚染コーティング剤「ニッペクリスタコート」が使用された。

なお、既存塗膜の剥離に使用された剥離材は環境対応型塗膜軟化材、仕上塗料は日本ペイント(株)製の太陽熱高反射塗料「ATTSU-9(4F)」(あつつないん)が使用された。旧塗膜の除去は今井美装店「超高圧洗滌IMIローターヘッド」によって、また塗装工事はサンホームサービス(株)によって行われた。

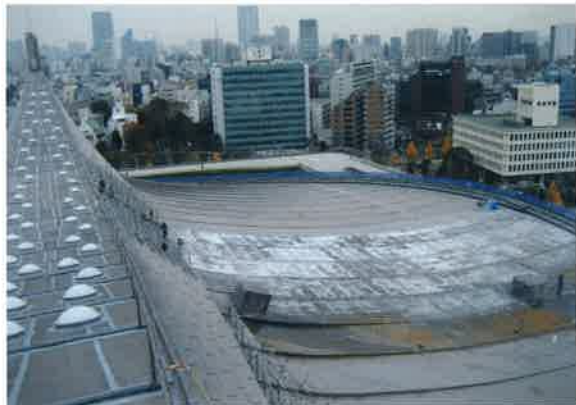
写真17 頭頂部から南東方向を見る。手前部の白い部分が1回目の剥離終了部分。

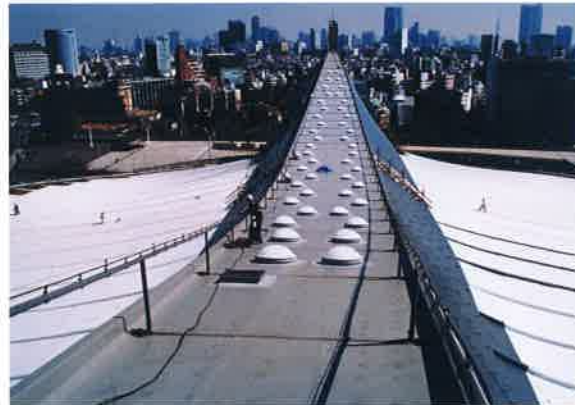
写真18 頭頂部付近から東を見る。南北両屋根部での下塗り作業。手前白部が終了部分。

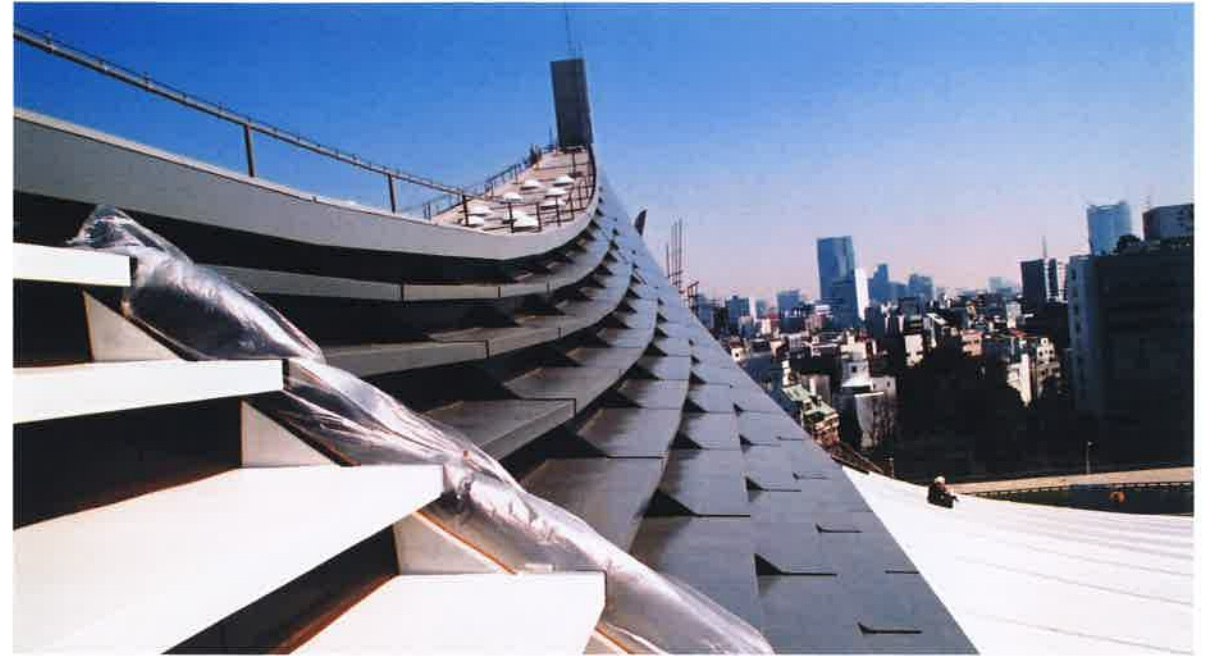
写真19 第一体育館東頭頂部の仕上がり(奥の部分)。

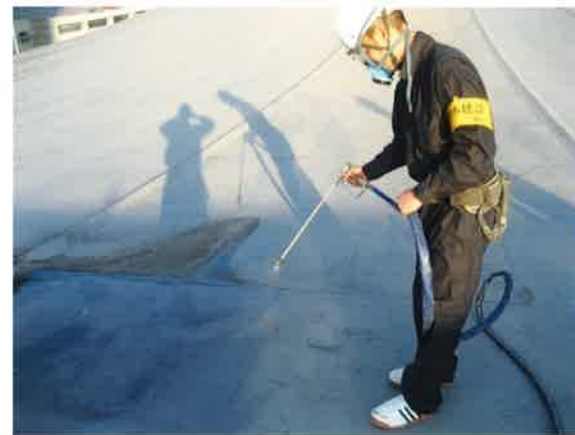
写真20 1回目の剥離剤塗布。

工程	材料他	概要
1. 剥離剤塗布(第1回目)	環境対応型塗膜軟化剤 (ニッペリセットエコ)	200g/m ² エアレス塗布
2. 剥離剤浸透	同	3~4時間放置
3. 剥離剤塗布(第2回目)	環境対応型塗膜軟化剤 (ニッペリセットエコ)	100g/m ² エアレス塗布 (1回目浸透後塗布)
4. 剥離剤浸透	同	
5. 軟化塗膜除去	高圧洗滌	IMIロータリーヘッド (100~200Mpaにて除去)
6. 剥離剤塗布(第3回目)	環境対応型塗膜軟化剤 (ニッペリセットエコ)	150g/m ² エアレス塗布 (浸透不足部分のみ)
7. 剥離剤浸透	同	24~30時間放置
8. 軟化塗膜除去	高圧洗滌	IMIロータリーヘッド (180~200Mpaにて除去)
9. 目視確認		剥離残滓は土嚢袋・一斗缶 等に入れて集積地まで運搬

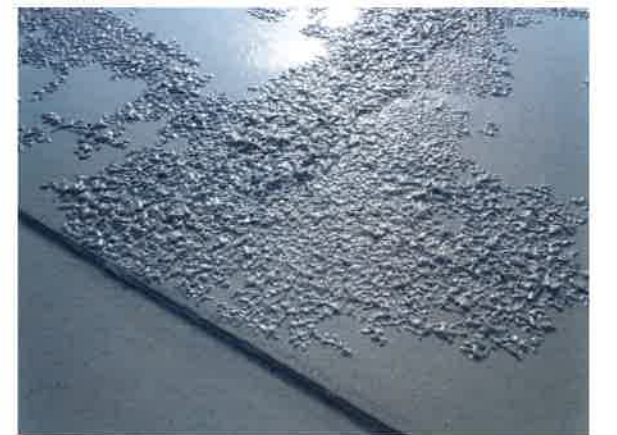
写真21 柔らかくなった塗膜。

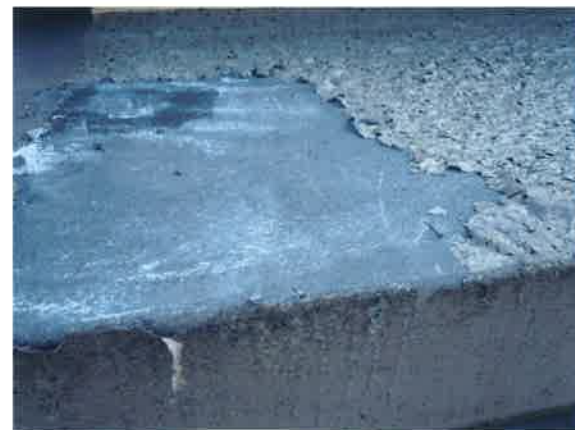
写真22 旧塗膜が取れた部分の状態。

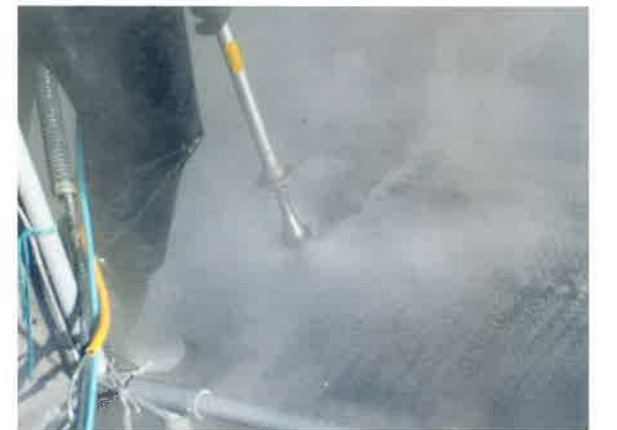
写真23 高圧での剥離作業。

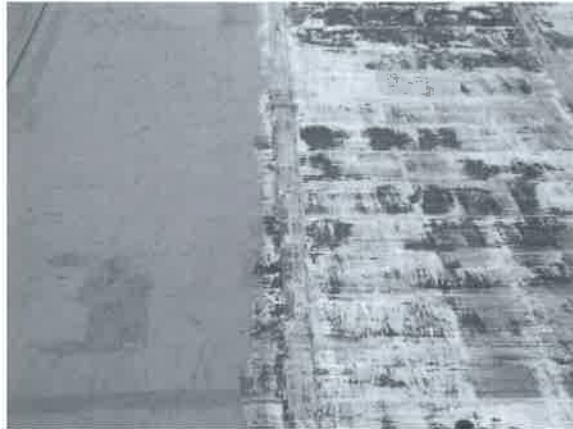
写真24 右半分が1回目の剥離を終えた部分。

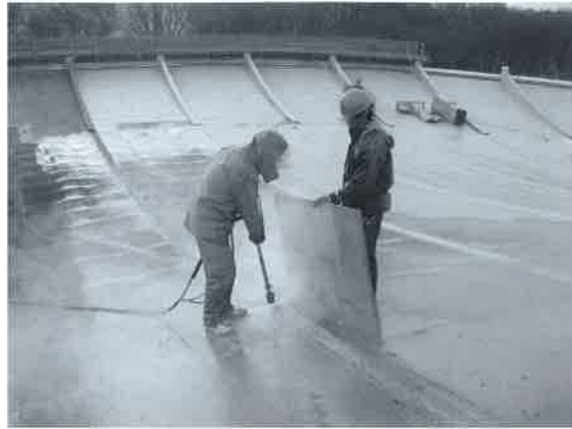
写真25 剥離作業の様様。

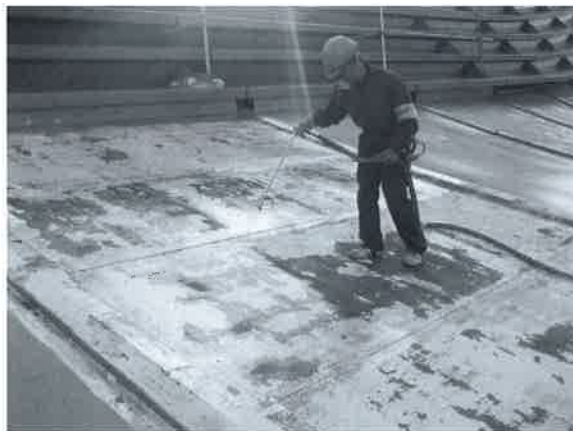
写真26 2回目の剥離剤(軟化剤)塗布。

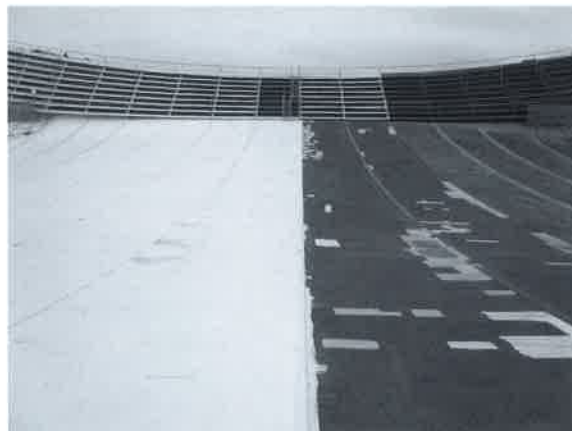
写真27 剥離作業後、劣化が顕著な部分に予め施された下塗り塗料。

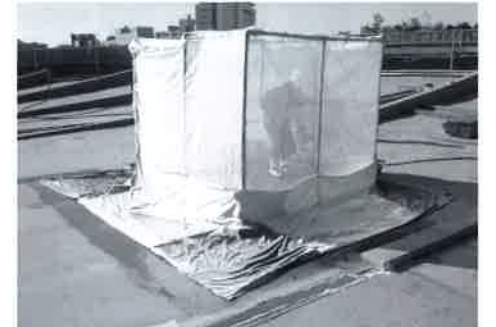
写真29 移動式の剥離小屋。塩ビパイプで外枠を組みメッシュシートで覆った小屋。剥離物の飛散防止に大活躍だった。

(現場状況により大きさ変更)
塩ビパイプ25mm程度で外枠を組みメッシュシートを掛ける
飛散防止のため足元をだぶらせる

さらに剥離工事本体では越屋根の役物部以外では25mmの塩ビパイプ、メッシュシートで外枠を覆った特製の「剥離小屋」を用い、同小屋の中に作業員が入って屋上を移動しながら作業を行なうなどし、被剥離材の飛散防止に神経を注いだ。

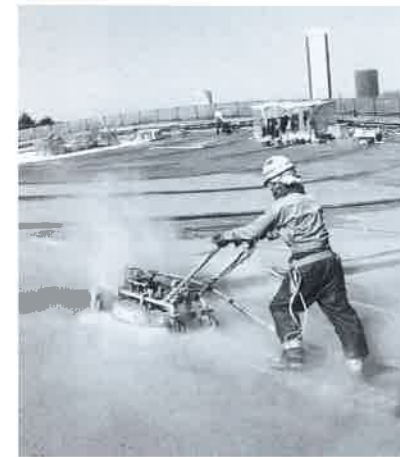
写真30 剥離機械での作業風景。

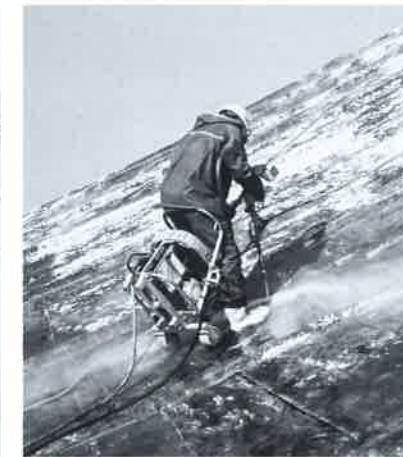
写真31 斜面上的剥離作業風景。

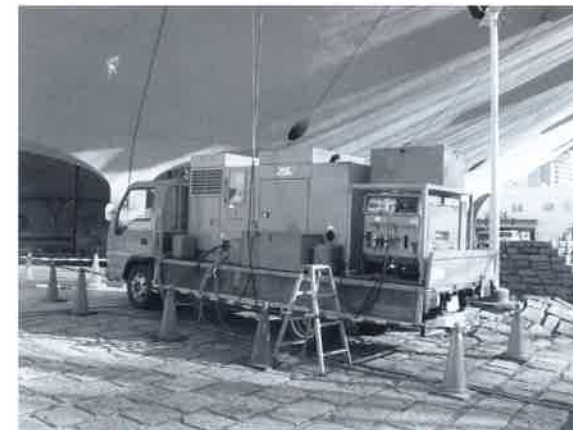
写真32 剥離作業の心臓部ともいえる超高压洗滌車。

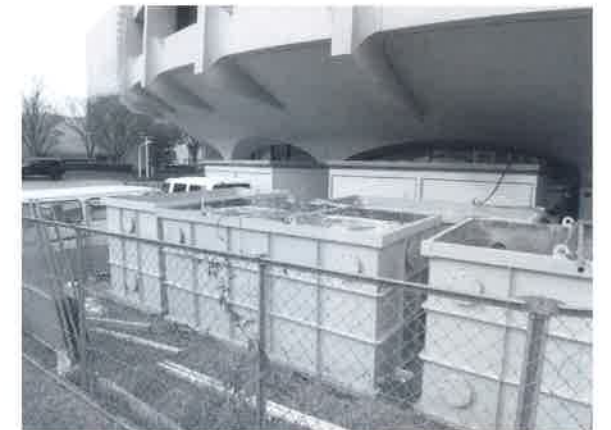
写真33 清水建設では塗膜剥離洗滌水を大型水タンクに集め、濾過し再利用するエコタイプの循環システムを実践した。

今回の改修工事で特筆されるのは、主工事である「旧塗膜の剥離洗滌」だけでなく、清水建設が同現場で画期的な「剥離洗滌水の循環システム」を完成させたことにある。そのシステムとは、高所の現場で回収した塗膜剥離処理水を濾過するために、まず、①大型の「ノッチタンク」（三角堰）に放流。ここで生じた上澄水を②二次「ノッチタンク」に放流。さらにその③二次「ノッチタンク」から生じた上澄水をフィルター器に入れ、不純物を除去。④フィルター器から活性炭濾過器でさらに浄化。そして最後に⑤浄化した剥離洗滌水を水タンクに流し、再び剥離・洗滌に利用する——という循環システムだ。両社ではこのほか、雨水についても大型タンクに貯水し、剥離洗滌用に活用し、汚水の排出を抑えるなどの環境重視の節水型工事を行っている。

※塗膜剥離時に生じた排水はフットタンクに集め、沈殿後濾過し、洗滌水として再利用。
